Dry stone in the Serra de Tramuntana, Mallorca: An example of modern public work

Lluc Mir

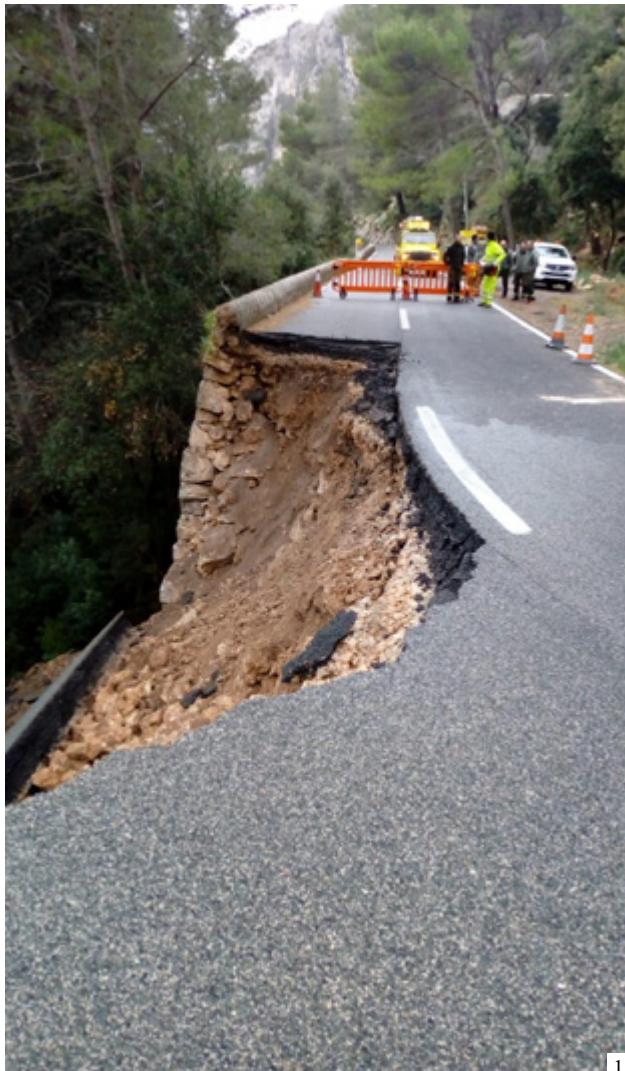
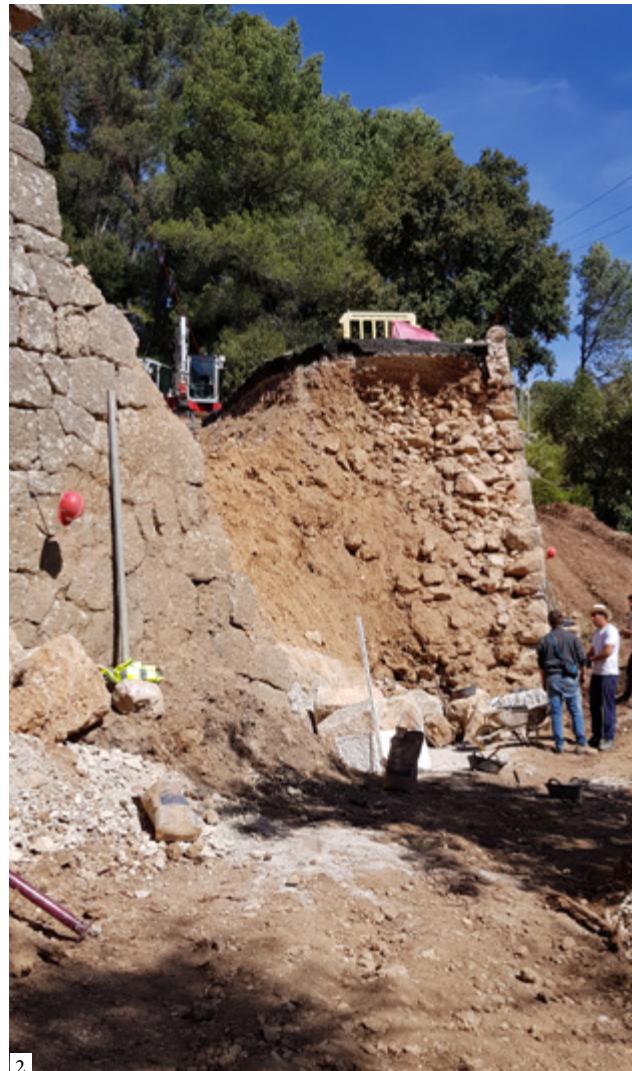
In February 2019, after heavy rains, a section of the wall supporting the road structure collapsed, and with it the road that it supported. The Gremi (Guild)

1 and 2: First reconstruction works on the wall that supported the collapsed road section | 1 y 2: Primeros trabajos de reconstrucción del muro que soportaba el tramo de carretera colapsado | 1 y 2: Primeiros trabalhos de reconstrução do muro que suportava o troço de estrada colapsada (1: Diario Última Hora 2: Rebeca Gómez-Gordo)

de Margers of Mallorca, the association of professional dry stone builders of the island, urged the Administration to restore the work in a way that was respectful with the techniques originally used, proposing the reconstruction of the dry stone wall as it was.

The solution proposed was to slightly divert the road, rebuild the great wall and adapt the space as a lookout. Technically, this meant that the dry stone wall did not support the road traffic. The Gremi de Margers was in charge of the reconstruction, following the principles of dry stone construction.

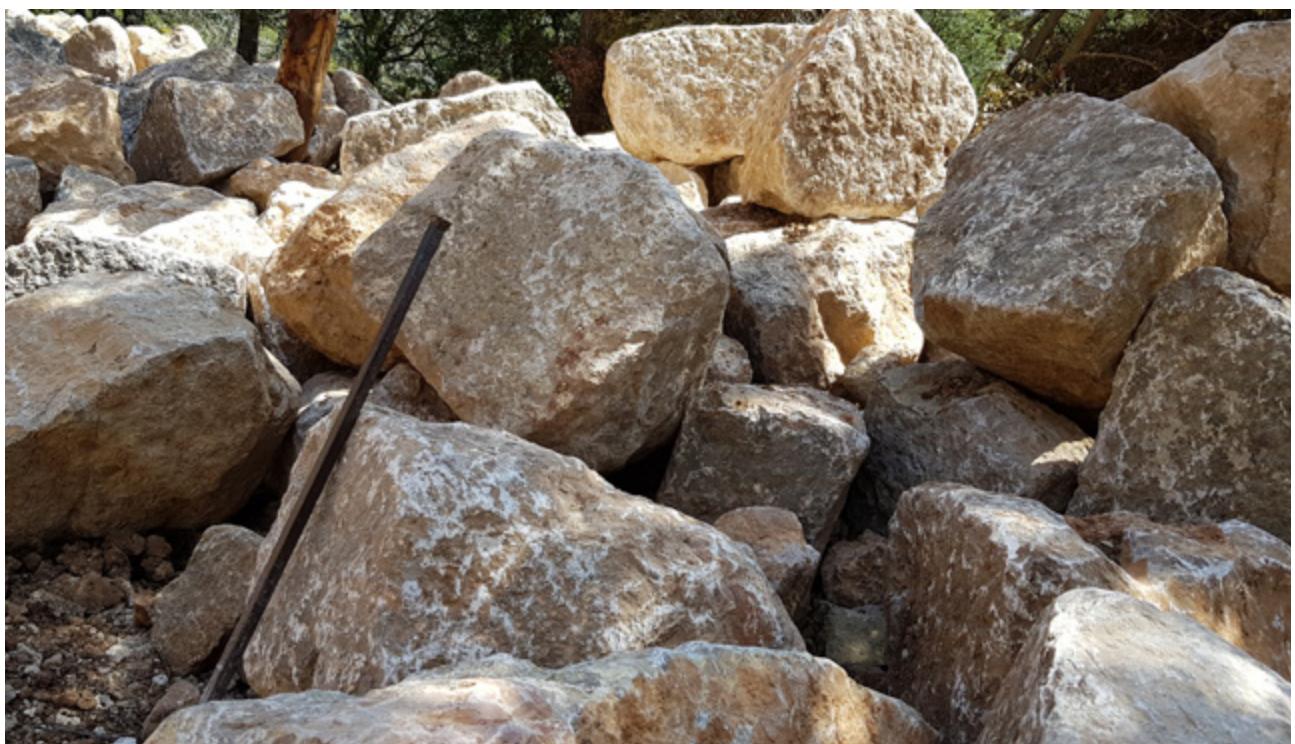
Stones from the primitive wall reused in its reconstruction | Piedras del muro primitivo reutilizadas en su reconstrucción | Pedras do muro primitivo reutilizadas na sua reconstrução (Rebeca Gómez-Gordo)

First of all, the collapsed material, a mass of tons of stone, rubble and mud, had to be cleaned. From this, the stones that had been part of the previous wall were selected. Then, work focused on the foundations, which had been affected by a natural water source located at its base, which was one of the probable causes of the collapse of the wall.

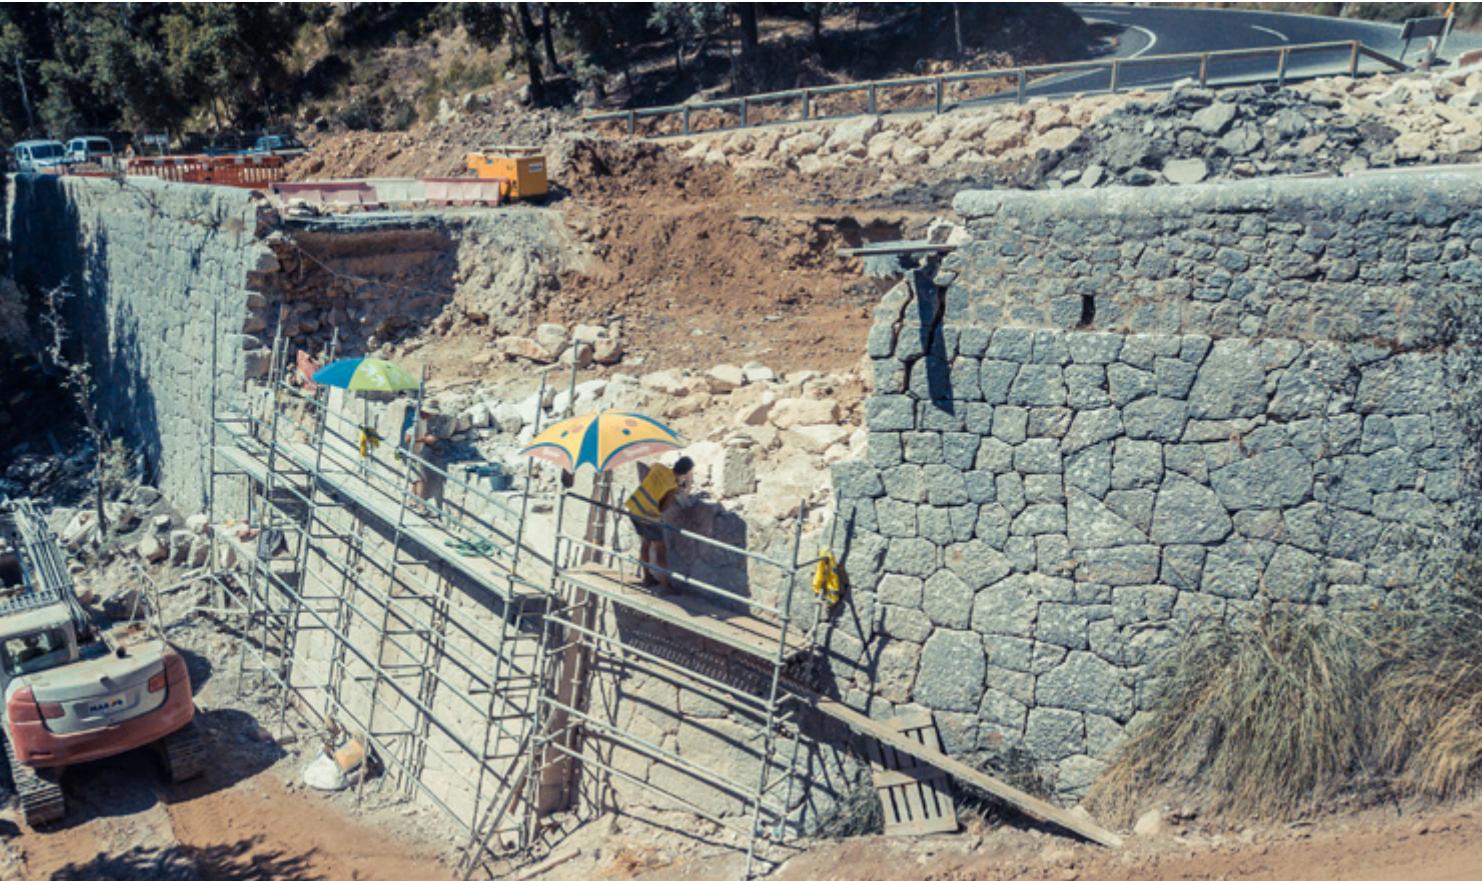
The builders made the technical decisions themselves. Although the slope of a retaining dry stone wall ranges normally between 10 and 20%, it was decided to increase it to 25%. In order to build this type of wall, the larger stones must be placed at the base. This achieves a good seat of the whole structure. Then, the upper courses are built, at the same time that the back filling is compacted. Rubble is used for this filling, which is essential to achieve the right consistency and solidity. The larger size stones are placed in an orderly manner towards the soil to be contained, thus creating a kind of wall parallel to the front wall face and the resulting space is then filled with

Reconstruction of the dry stone wall | Reconstrucción del muro de piedra seca | Reconstrução do muro de pedra solta (Born To Sea Media)

all the available material, so as to create a bed for the next course. This ensures adequate draining of the systems and provides solidity and flexibility to the structure.

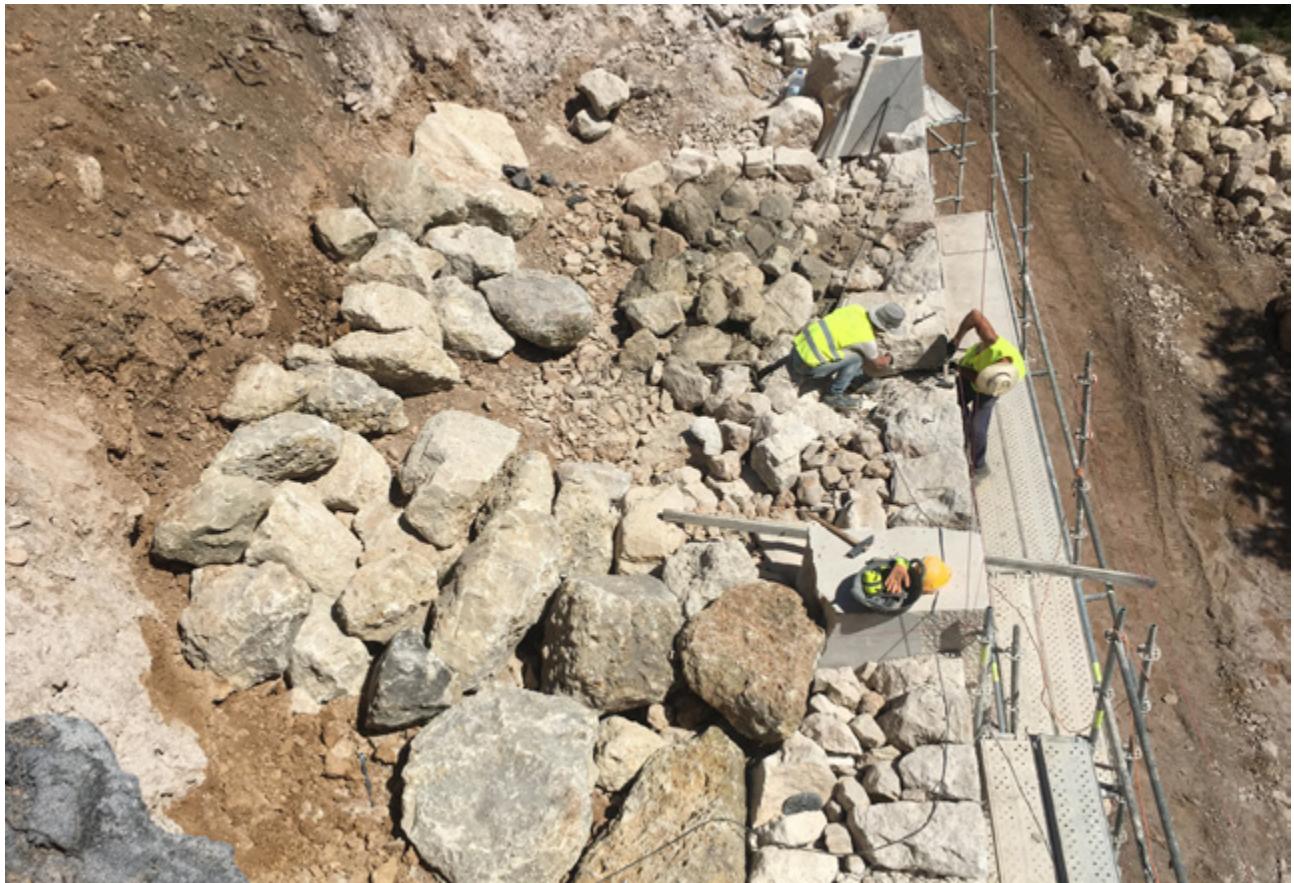
Master *margers* (dry-stone masters) placing the stones | Maestros *margers* colocando las piedras | Mestres *margers* (mestres da construção dos muros em pedra solta) a colocar as pedras

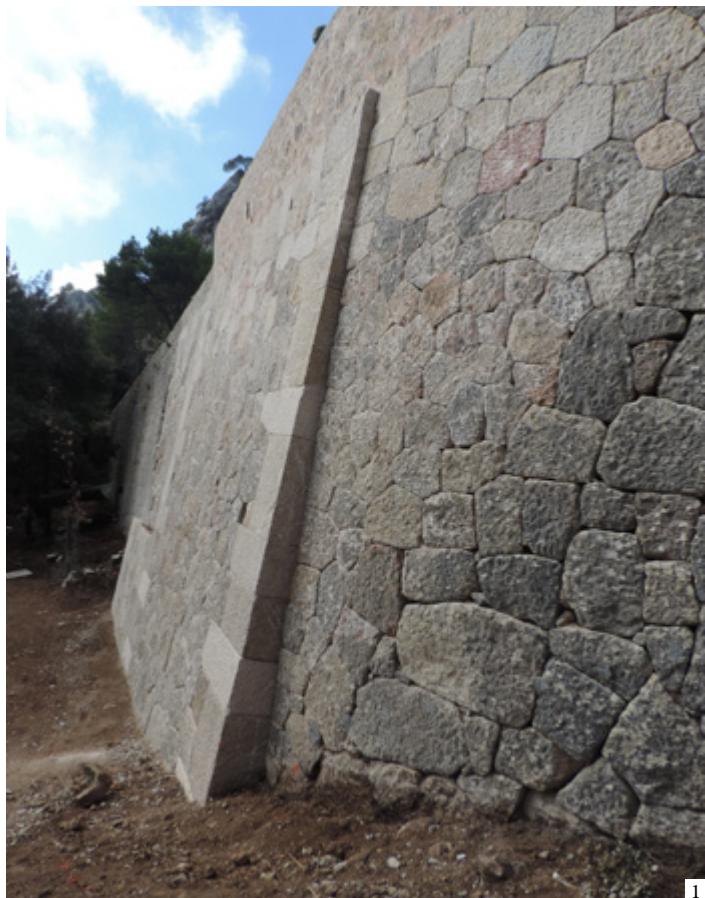
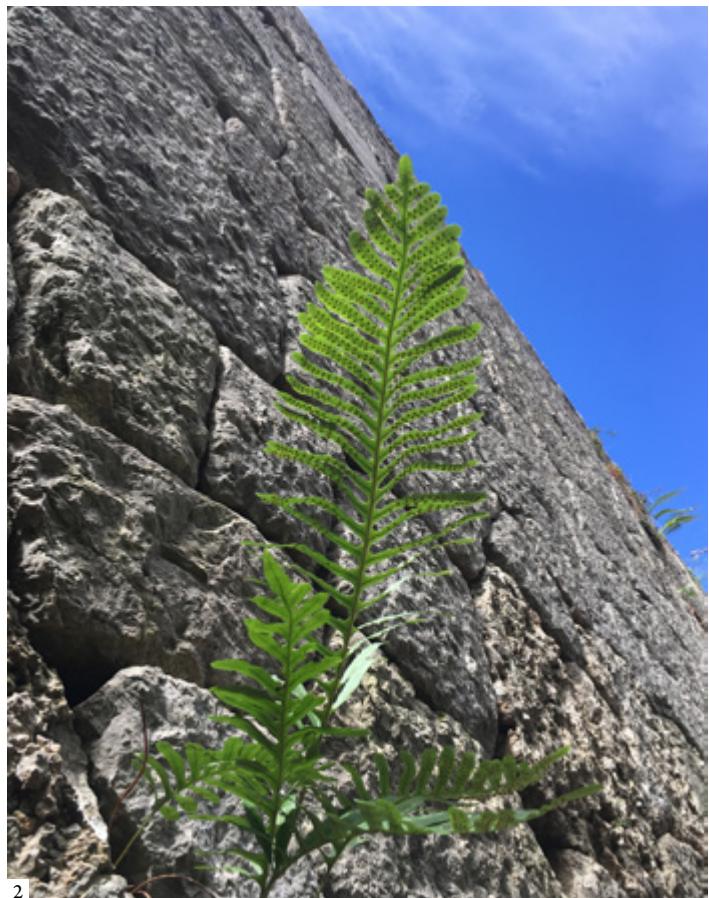
It took four months to reconstruct this great dry stone wall. This section of the wall is nine meters high, twenty meters wide and has a total surface of 180 m², and is composed of large size stones, some of them with a weight exceeding 1,000 Kg, and partition pillars made of stone blocks weighing up to 2,500 Kg. The work also includes a 5 meters-deep filling, made with large stones, in some cases even larger than the stones on the wall facing and with an approximate total weight of 500 Tons.

The Romans called this type of wall *opus incertum*. It is made up of stones of very diverse polygonal shapes fitted together and which in practice act as successive relieving arches. Whereas conventional dry stone walls work by compression, this *opus incertum* discharges the weight of the wall to the sides, and therefore it is necessary to have large sized piers on both ends.

1 and 2: views of the completed stone wall | 1 y 2: vistas del muro de piedra concluido | 1 y 2: Vistas do muro em pedra concluído

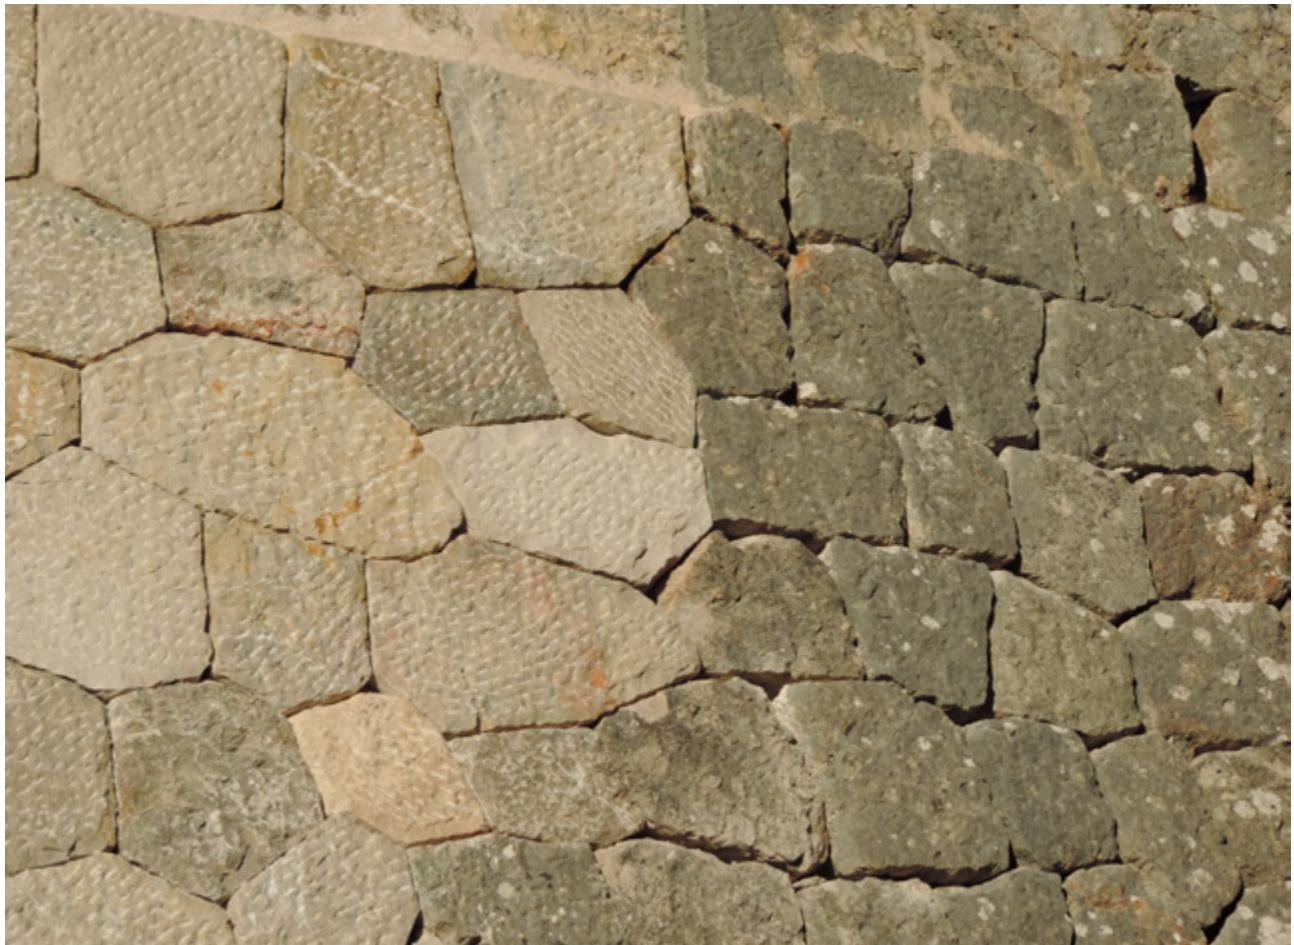
The pillars (known as *capginyes* by the locals) are not incidental, but they play an essential structural role, resisting lateral loads and acting as the demarcation of a preexisting structure from subsequent add-ons. These partition pillars are very common in the Mallorca retaining walls and they represent an outstanding example of the traditional construction know-how transmitted over time from generation to generation. The result is an anonymous architecture perfectly integrated into the environment, as can be seen in the 20,000 kilometers of dry stone terraces in the Serra de Tramuntana.

Meeting point of the old wall with the new addition | Encuentro del antiguo muro con la parte reconstruida | Encontro do antigo muro com a parte reconstruída

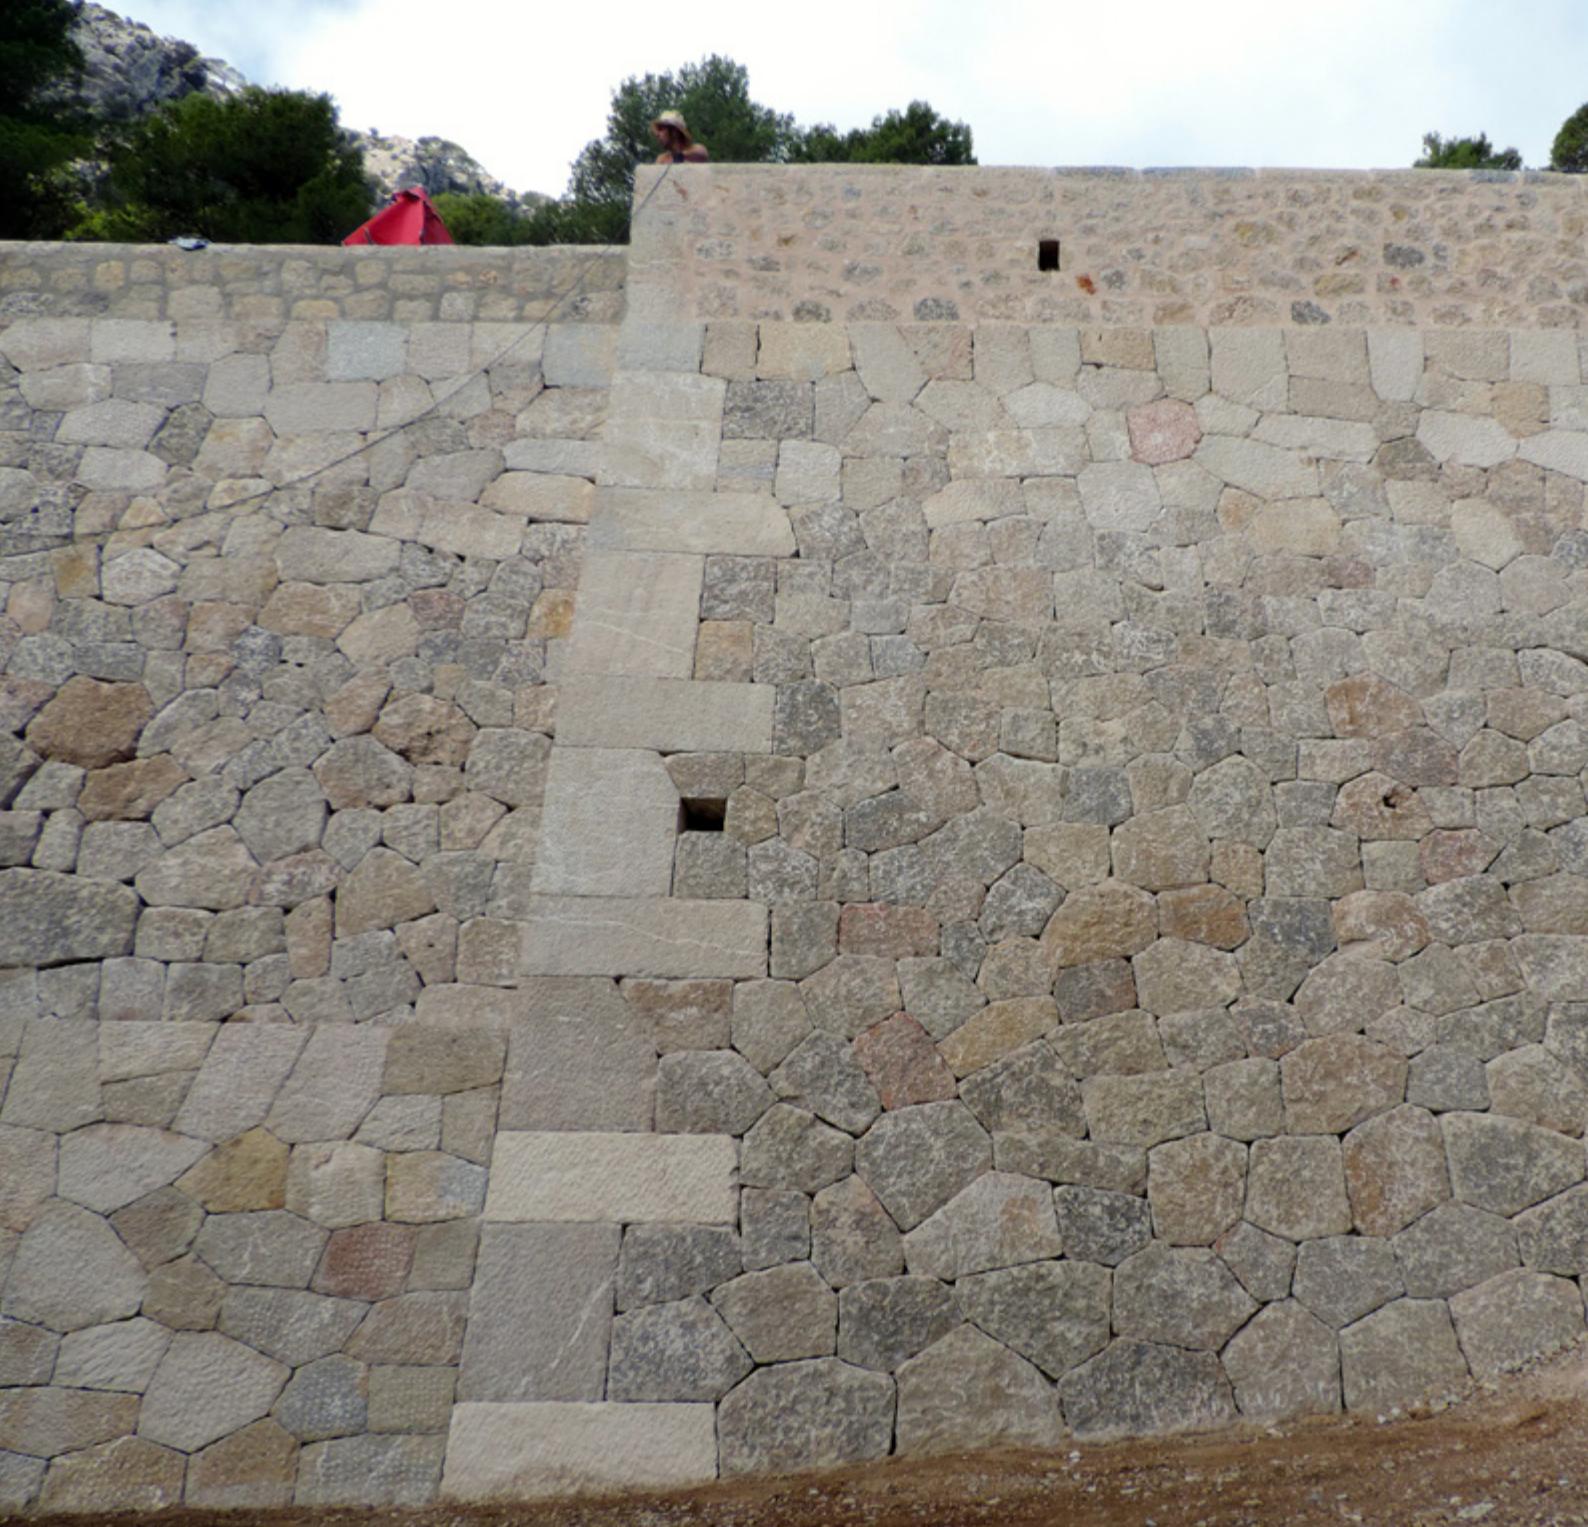
Elevation of the stone wall after its completion | Alzado del muro de piedra tras su conclusión | Alçado do muro em pedra após a sua conclusão
